野川サイクリング道路のアスファルト舗装損傷について 原因調査を行いました

狛江市は、令和5年8月から10月にかけて発生した野川サイクリング道路のアスファルト舗装損傷について、関係機関と連携して、発生原因調査を実施しました。

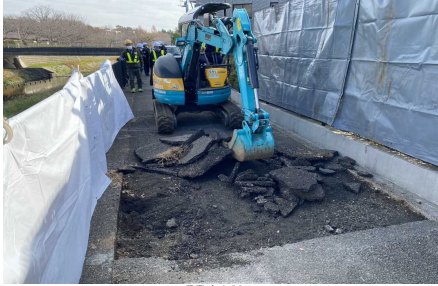
開削状況

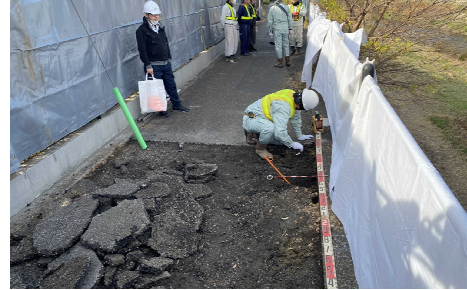
路盤等の確認状況

- 開削した約14mの範囲にわたり、路面と護岸の境界部に深さ約60～約150cmの緩み・抜けがあったこと
- 探針の結果、緩み・抜けは護岸の緑化ブロック方向に発生しており、鉛直方向には発生していないこと
- 護岸背面の吸出防止材の一部が劣化・損傷し、緑化ブロック部から土砂が流出しており、抜けが確認された箇所では、路面から差し込んだ計測機器が見通せる状態であること

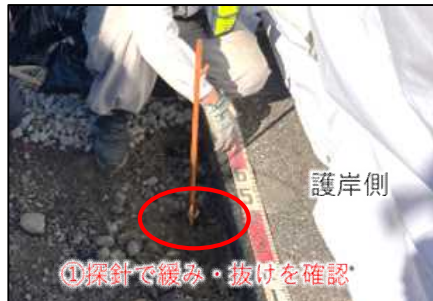
探針の状況
(野川サイクリング道路上より)

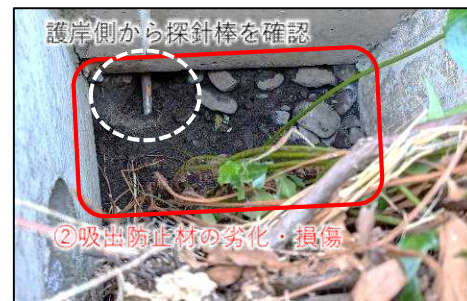
探針の状況
(護岸の緑化ブロック側より)

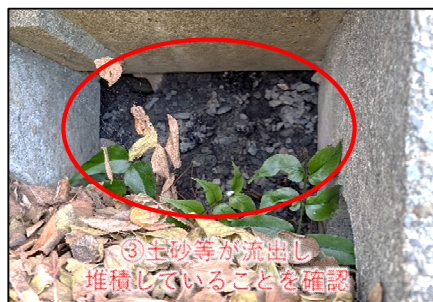
護岸の状況
(護岸の緑化ブロック側より)

なお、今回の調査において緩み・抜けが確認された箇所においては、東京都が吸出防止材の損傷部分を補修しており、安全を確保しております。

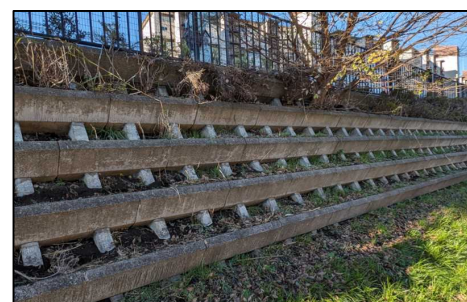
護岸の状況
(護岸の緑化ブロック側より)

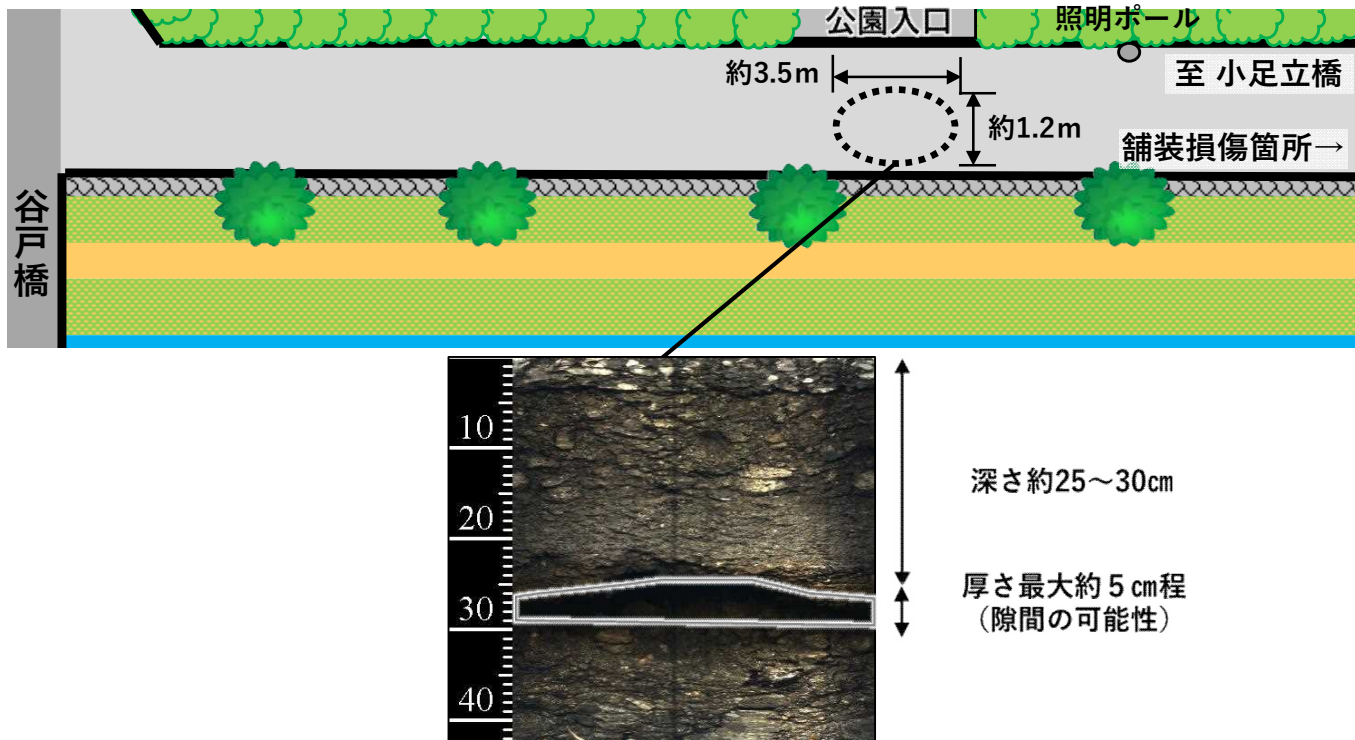
○スコープカメラによる確認の結果、谷戸橋付近に
深さ約25～30cm、厚さが最大約5cm程（最大約3.5m×1.2m程度の広がり）
の軽微な隙間の可能性がある場所を1箇所確認しました。

なお、確認された隙間は、局所的かつわずかな隙間であり、路面の変状も確認されていないため、歩行者等の通行に直ちに支障があるものではなく、本調査を受けた東京都が舗装を開削し、状況を確認したうえで、東京都において適切に舗装が復旧されました。

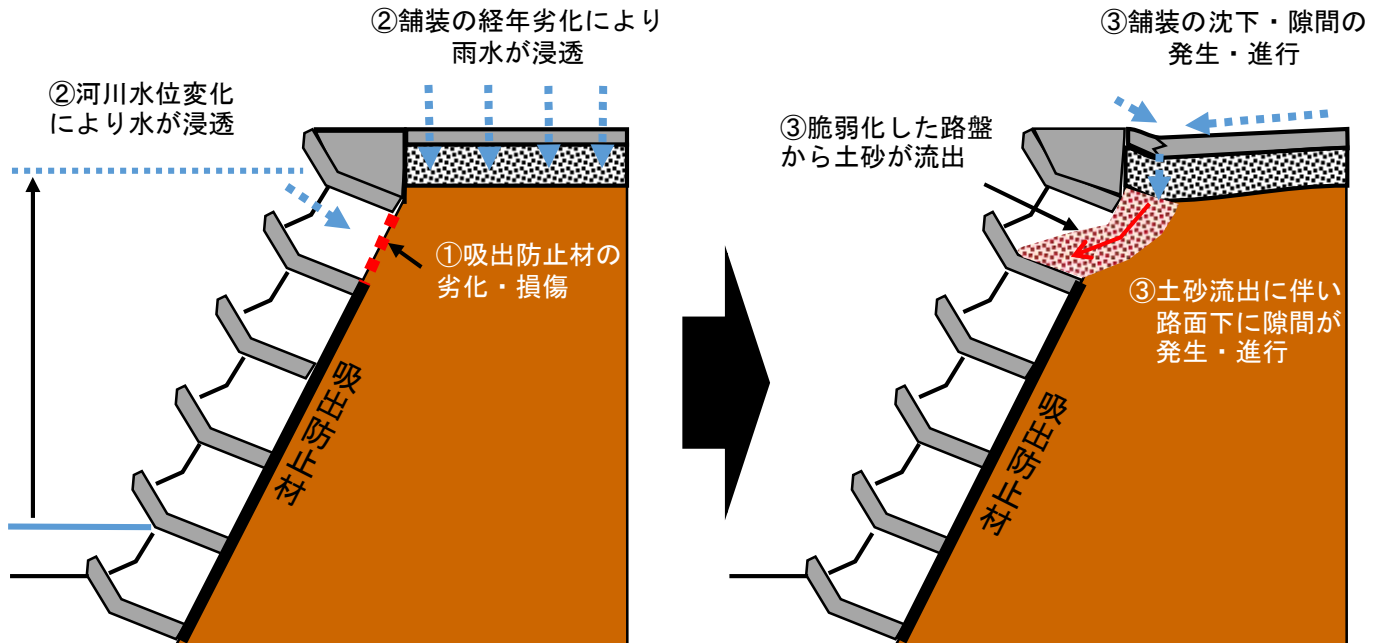
<舗装損傷の発生原因 (推定メカニズム)>

今回の調査結果より、以下の複合的な要因の組み合わせにより舗装損傷等が発生したものと推定されます。

- 1) 護岸の緑化ブロック背面の吸出防止材※が経年劣化等により損傷
- 2) 野川サイクリング道路の舗装の経年劣化や河川の水位変化により路盤に水が浸透し、路盤が脆弱化
- 3) 路盤の一部が護岸の緑化ブロック背面から流出し、路面沈下や路面下に隙間が発生

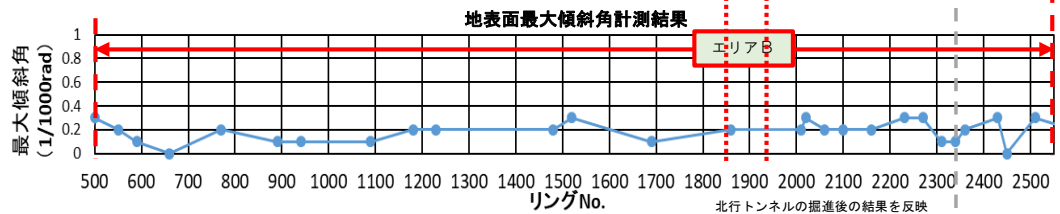
エリアBにおいて、地表面傾斜角は最大0.3/1000radであった。
